inspectierapport

2025

naam:
PATERSKERK, FRANCISCANENKERK
ALDENBORCH

adres:
BIEST 43
6001 AP WEERT

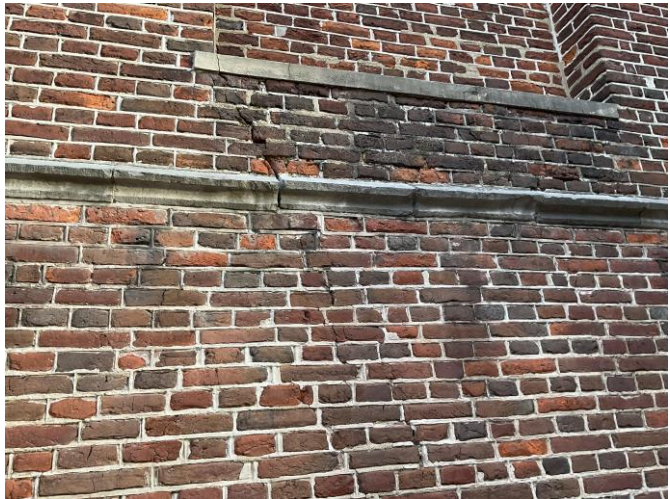
- Gevel 1 linker zijde			M	Verspreid meerdere verticale- en een enkele diagonale scheur. Enkele scheuren zijn in het verleden erg opzichtig gedicht en vertonen opnieuw werking. Met name rechts onderlangs van de plint zijn stenen mortelrot geraakt.

<p data-bbox="834 1384 1465 1480">Advies: de diepe afgeschaalde stenen vervangen en scheuren constructief herstellen. Totaal circa 15m¹ scheuren.</p>	
- Gevel 2t/m 19	G			Gevel 19 is keurig hersteld waarbij nieuwe stenen zijn ingeboet.	
- Gevel 2 en 4 (tandlijst)			S	<p data-bbox="834 1653 1281 1682">In de loop der tijd ernstig beschadigd.</p> <p data-bbox="834 1697 1485 1856">Omdat betreffende gevel vanwege de aangrenzende Bebouwing nauwelijks zichtbaar is en de beschadiging weinig invloed heeft op de stabiliteit van de gevel, wordt aangeraden om de lijst alleen bij gelegenheid te herstellen.</p>

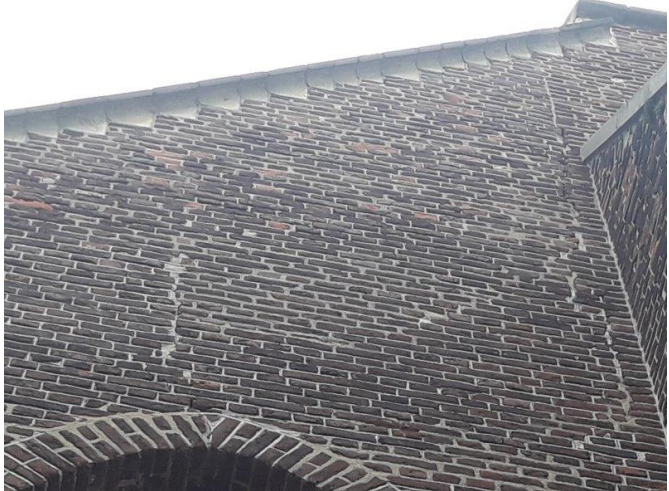
<p data-bbox="834 790 1465 853">Verspreid zijn van de zachtgebakken stenen stukken afgeschaald.</p>

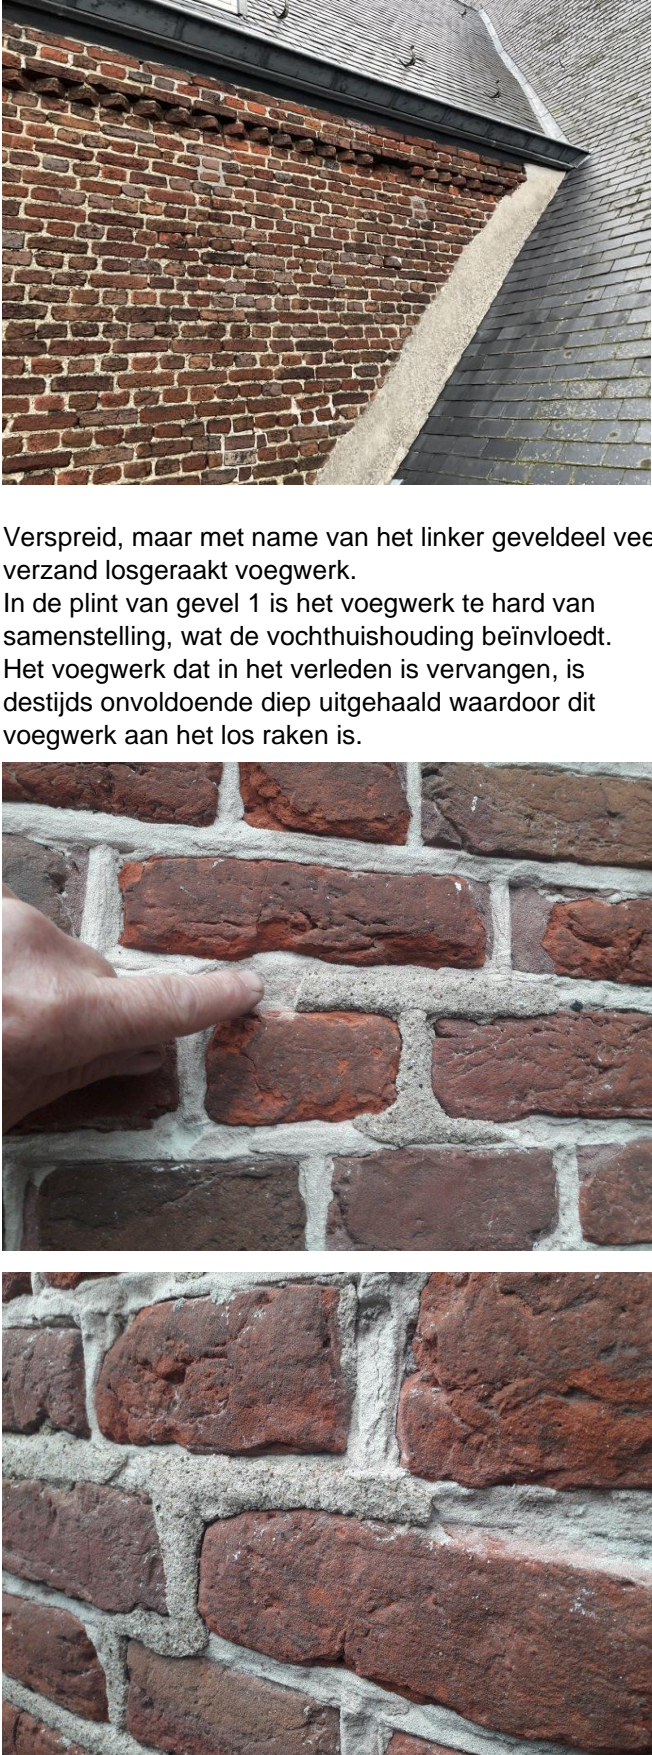
Rubriek	Kwalificatie*			Toelichting	Objectnummer LB0278 Franciscanen kerk Aldenborch Weert
<p>Voegwerk (snijvoeg) - Gevel 1</p>			<p>M</p>	<p>Verspreid, maar met name van het linker geveldeel veel verzand losgeraakt voegwerk. In de plint van gevel 1 is het voegwerk te hard van samenstelling, wat de vochtthuishouding beïnvloedt. Het voegwerk dat in het verleden is vervangen, is destijds onvoldoende diep uitgehaald waardoor dit voegwerk aan het los raken is.</p>

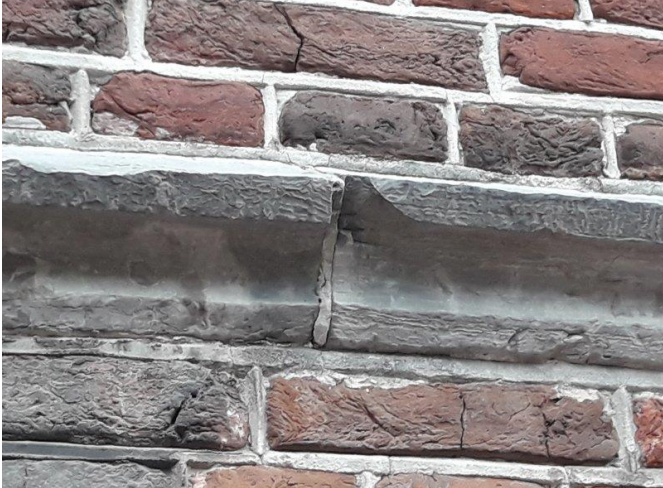
Rubriek	Kwalificatie*			Toelichting
				Objectnummer LB0278 Franciscanen kerk Aldenborch Weert
- kroonlijst gevel 7		R		Plaatselijk enkele beschadigingen. Behoeft echter geen voorzieningen.
- Gevel 1			M	Diverse cementmortel- reparaties en enige vrij forse beschadigingen.

Herstellen / repareren gelijktijdig met herstel van het voegwerk.
- Jaartalsteen in gevel 10	G			Egaal verweerd.
<u>1.3 Gevelafwerking</u>				
Buitenpleisterwerk				
- Afdekkingen/afzaten van steunberen		R		Plaatselijk zijn de afzaten licht gescheurd. Bij gelegenheid te herstellen.
- Afzaten gevel 1			M	De bepleisterde afzaten zijn gescheurd waardoor water kan indringen.

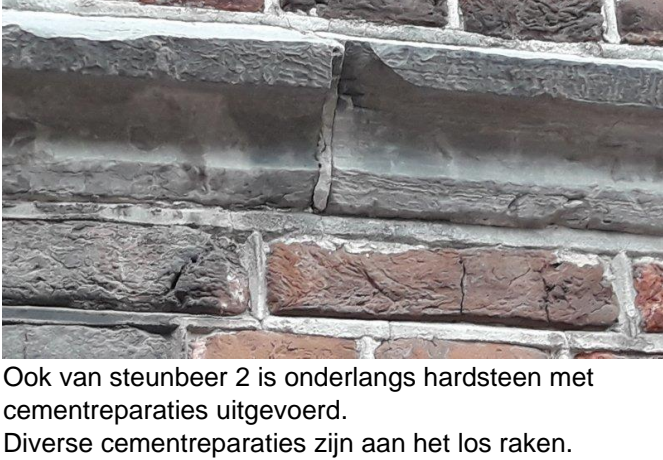
Ook van steunbeer 2 is onderlangs hardsteen met cementreparaties uitgevoerd. Diverse cementreparaties zijn aan het los raken.

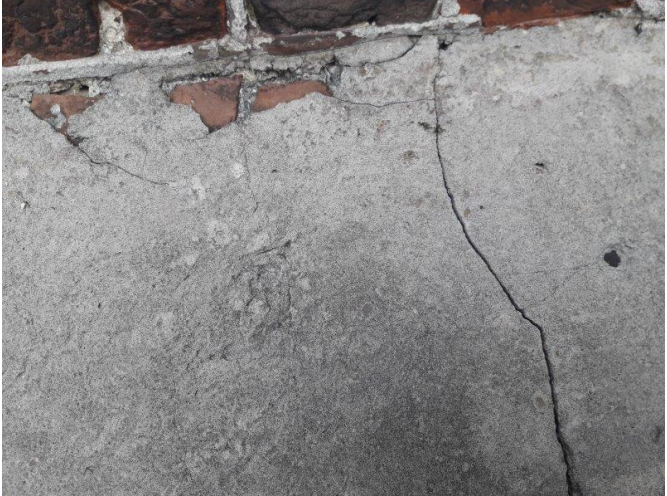
Rubriek	Kwalificatie*			Toelichting
<p>1.4 <u>Vensters</u></p> <p>1.4.1 <i>Baksteen / natuursteen / Beton (omlijstingen)</i></p> <p>Natuursteen</p> <p>- Algemene toestand</p> <p>- Onderdorpel raam in gevel 10</p> <p>1.4.2 <i>Hout</i></p> <p>Venster in gevel 3</p> <p>1.4.3 <i>Gietijzer/staal/non-ferrometaal</i></p> <p>Rondramen in gevel 11 en 17</p> <p>Brugijzers en ventilatieramen gevel 6, 7, 12 t/m 15</p>	G	R		<p>Objectnummer LB0278 Franciscanen kerk Aldenborch Weert</p>

<p>Te herstellen, gelijktijdig met werkzaamheden aan gevel 1.</p> <p>De vensters van de kapel zijn keurig hersteld waarbij montanten zijn gerepareerd of geheel zijn vervangen.</p> <p>De natuurstenen dorpel is gebroken.</p>

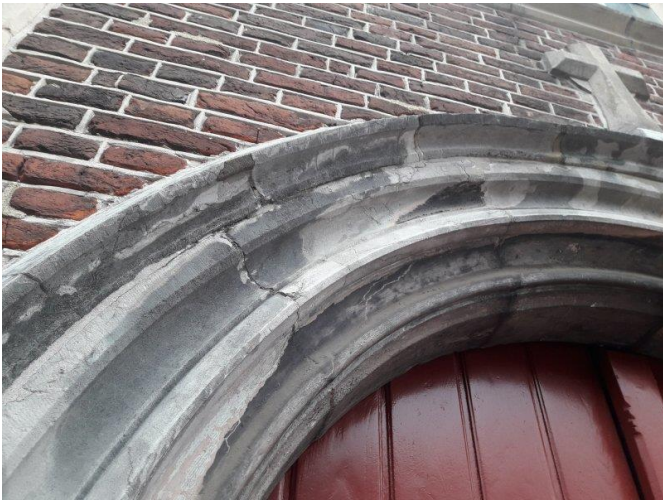
Rubriek	Kwalificatie*			Toelichting	Objectnummer LB0278 Franciscanen kerk Aldenborch Weert
1.5 Deuren, poortjes, toegangen					
1.4.1 Baksteen / natuursteen / Beton (omlijstingen)					
Baksteen en natuursteen - Gevel 1 en gevel 19 (hardsteen)			M	Verspreid diverse beschadigingen en opzichte cementreparaties zijn aan het los raken. Voegwerk tussen de elementen is aan het verzanden

1.5.2 Hout Algemene toestand	G			Een en ander te herstellen.	
1.7 Glas/schilderwerk					
1.7.1 Beglazing Glas in lood - Ramen van het schip	G			De deuren in gevel 1 zijn keurig van een weldorpel voorzien welke onder een schuinte is ingelaten.

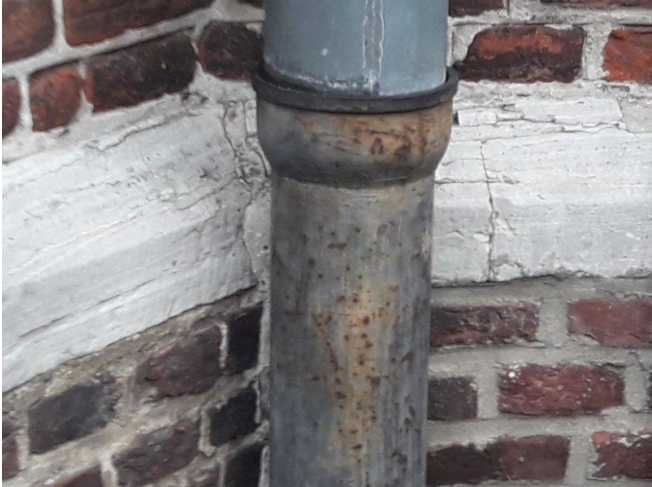
Rubriek	Kwalificatie*			Toelichting
- Stalen ondereinde hwa 1			M	Objectnummer LB0278 Franciscanen kerk Aldenborch Weert Het ondereinde is oppervlakkig geroest.
1.8 Diversen Gevelankers Bekroningen	G	G

<p>Opnieuw schilderen wordt aangeraden.</p> <p>Zie 1.7.2 Wel helt de bekroning van het angelustorentje over.</p>
2. DAKEN 2.1 Kapconstructies 2.1.1 Hout - Dakvlak 1,2, 4 t/m 9			R	Betreft een zeer fraaie kapconstructie. Verspreid zijn er enkele verbindingen in de constructie wat losgeraakt.
- Dakvlak 2 enkele constructieonderdelen			M	- gezien vanaf gevel 1 is onder dakvlak 2 het vijfde spant en het schoor enigermate gebroken.

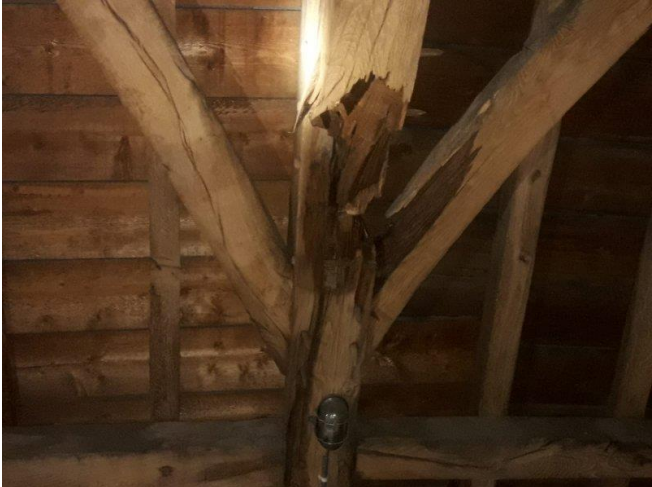
<p>- in de hoekontmoeting van dakvlak 8 met 9 is een schoor enigszins losgeraakt.</p> <p>- gezien vanaf gevel 1 is tussen het vijfde en zesde spant onder dakvlak 2 een metalen trekanker gebroken. Het betreffende trekanker ligt los op het gewelf.</p>

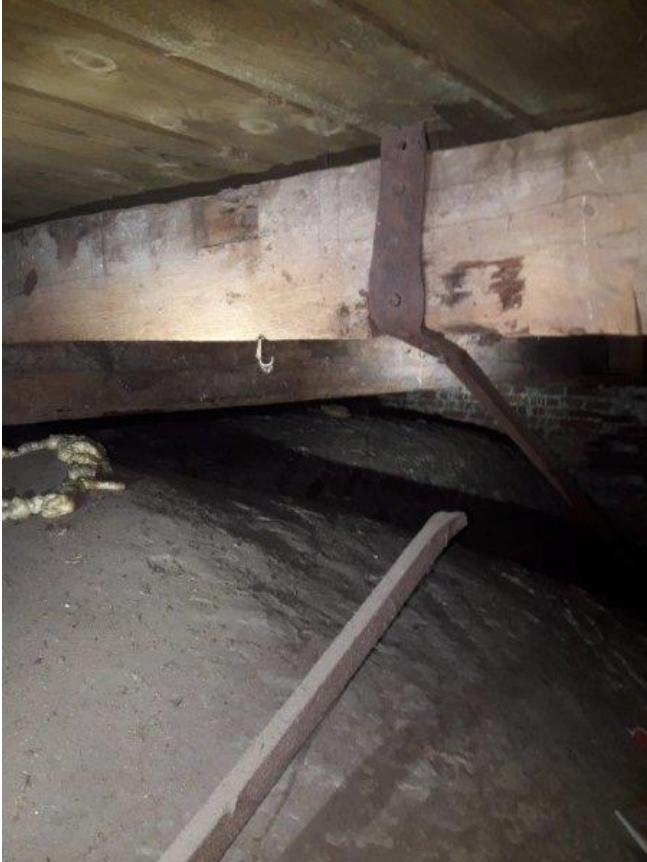
<p>- vanaf gevel 1 gezien is bij het achtste spant enkele hanenbalk gebroken.</p>

<p>Ook is er schoor onder dakvlak 2 gebroken. Te herstellen.</p> <p>In het verleden zijn er diverse onderdelen met kunstharz aangegoten. Bij deze werkzaamheden heeft men echter verzuimd om enkele metalen ankers in gevel 20 opnieuw aan de trekbeamben te bevestigen. Advies: alsnog bevestigen van de trekankers.</p>

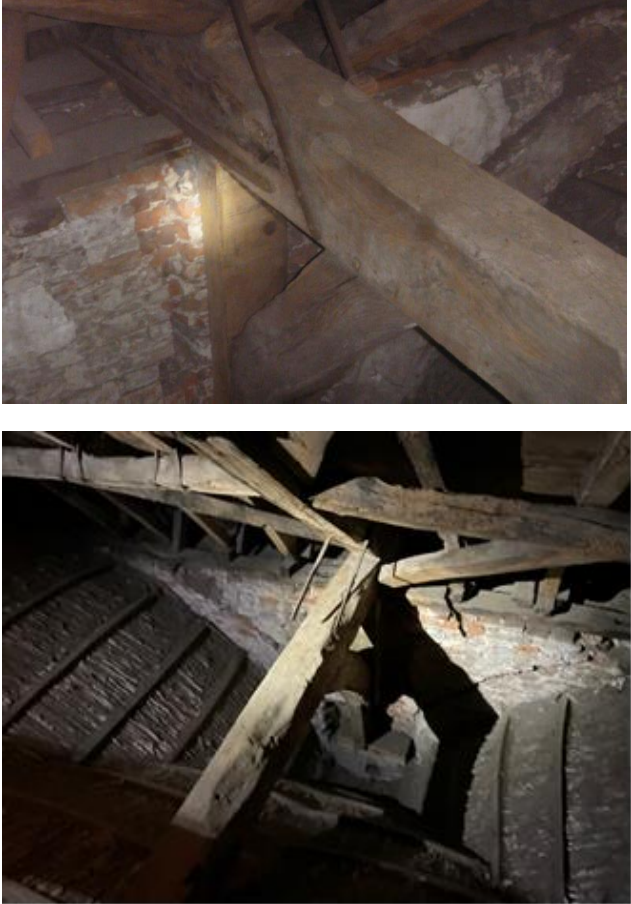
<p>Verspreid over de daken komen diverse zachtere en of anderszins beschadigde leien voor (angers-leien). Een enkele lei is aan het afschilferen. Medio 2014 heeft men de daken grondig gerepareerd en zijn op dakvlak 6 veiligheidshaken aangebracht.</p> <p>Met name van dakvlak 2 zijn diverse leien poreus aan het worden en zijn er een 3-tal leien gebroken.</p>

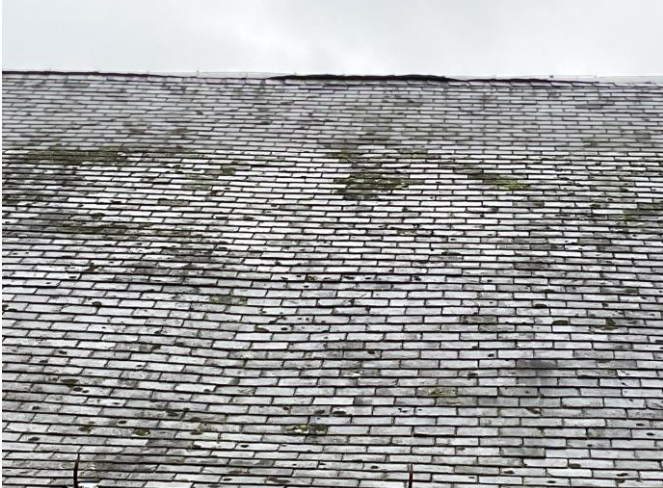
Rubriek	Kwalificatie*			Toelichting
- Dakvlak 17 spits		R		Objectnummer LB0278 Franciscanen kerk Aldenborch Weert Het betreft een gerepareerde oude Fumay-leibedekking waarvoor nog geen vervangingstermijn geldt.
- Dakvlak 14, 15,16 lessenaarsdaken	G			Medio 2014 zijn de leien vervangen.
<u>2.3 Aansluitingen/afwerkingen</u>				
Lood				
- Algemene toestand	G			<p>Wel is er plaatselijk noklood opgewaaid met name van het schip dakvlak 1 met dakvlak 2 is het noklood meer opgewaaid.</p>

<p>Te herstellen/verbeteren.</p>
- Loodbedekking en bekleding angelustoren		R		<p>Ter plaatsen van de stijl met het plateau aan dakvlak 2 zijde een klein scheurtje ontstaan.</p>

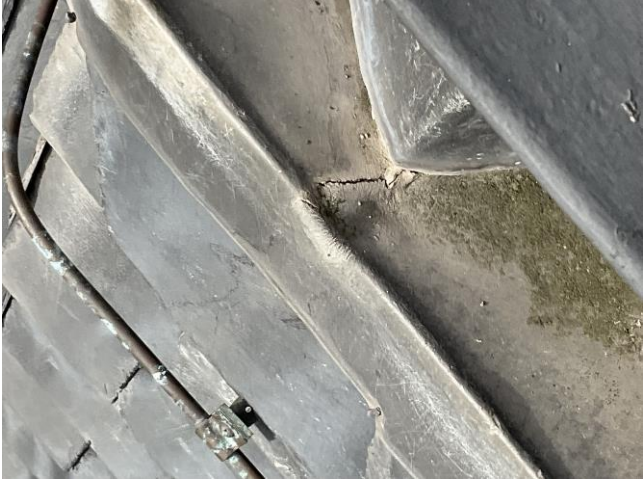
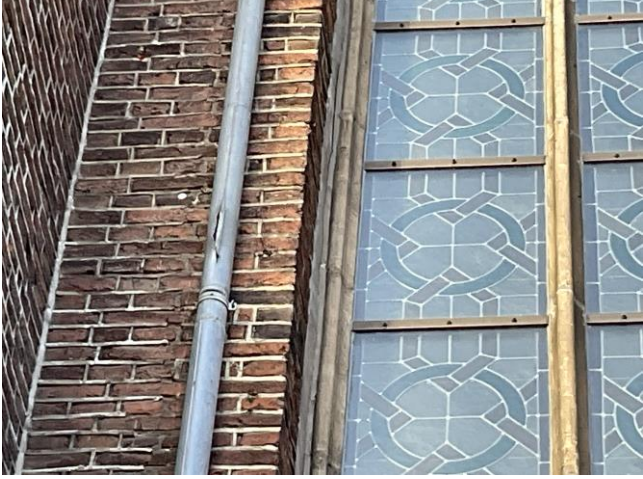
<p><u>2.4 Goten en hemelwaterafvoeren</u></p>				<p>Te herstellen.</p>	
<p>2.4.1 <i>Goten</i></p>					
<p>Zink Bak- en zalinggoot - Goot 9, 10 en 11</p>		R		De goten zijn egaal verweerd.	
<p>Schampgoten - Algemene toestand</p>	G			Goot 5 is vernieuwd.	
<p>Zakgoot - Goot 15</p>		R		De zink is egaal verweerd. De bovenliggende vlonders zijn bij nat weer erg glad. Maatregelen treffen wordt aangeraden.	
<p>Lood Kilgoten - Goot 3 en 4</p>	G				
<p>2.4.2 <i>Hemelwaterafvoeren</i></p>					
<p>Zink - Algemene toestand</p>	G			Inclusief de vergaarbakken.	
<p>- Hwa 10</p>			M	Plaatselijk gescheurd. Te herstellen.

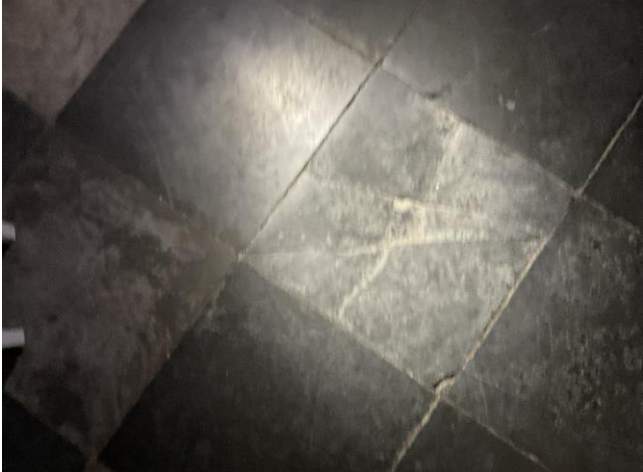
3.2.1 <i>Dragende constructies</i>					
Algemene toestand	G				
3.2.2 <i>Vloerafwerkingen</i>					
Natuursteen					
- Tegelvloeren		R		Hier en daar zijn er enkele tegels gebroken.

<p>Advies: de ernstige gebroken tegels vervangen.</p> <p>Gescheurd en in de absis twee losliggende vloerfragmenten.</p>

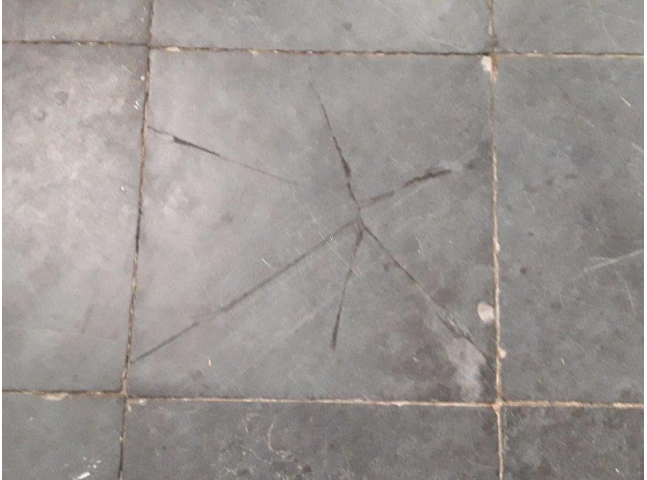
Rubriek	Kwalificatie*			Toelichting
<p>Terrazzo vloeren</p> <ul style="list-style-type: none"> - Algemene toestand - Bij de doorgang van de absis naar de sacristie en de portinculia kapel 	G		M	<p>Objectnummer LB0278 Franciscanen kerk Aldenborch Weert</p>

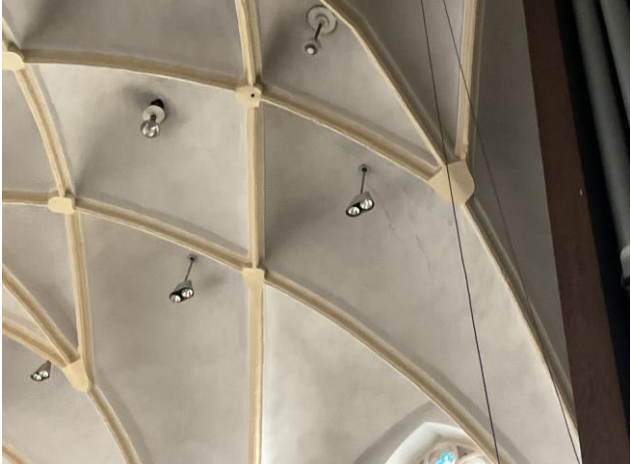
<p>Herstellen/repareren van de terrazzovloer wordt aangeraden.</p>
<p><u>3.3 Gewelven</u></p> <p>Baksteen/ steenachtig Schip en koor</p>	G			<p>In enkele gewelvschelpen is een scheur zichtbaar.</p>

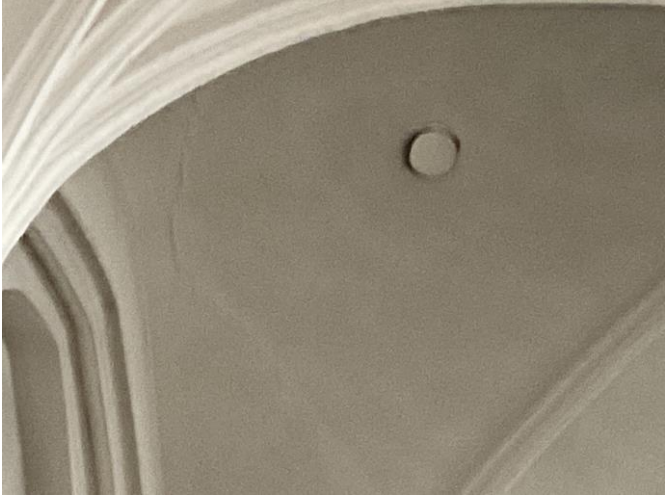
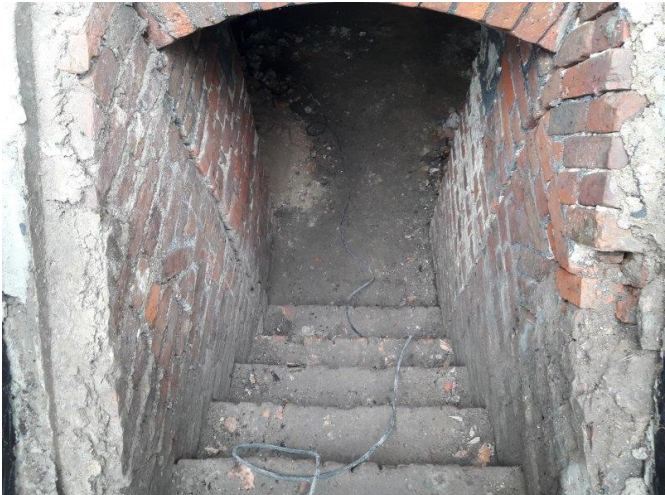
<p>Mogelijk om aan de bovenzijde dicht te gieten. Wordt door ons gemonitord.</p> <p>Het pleisterwerk en de aanzetstenen zijn hersteld of vervangen, echter is van één aanzetsteen het onderste deel afgevallen. In de scheiboog tussen schip en transept is een boogdeel in het verre verleden wat verzakt. Bovendien raden we aan om de van bovenaf nog zichtbare openstaande scheurnaden met een geschikte mortel te dichten.</p> <p>Ditmaal vanwege gebrekkige toegankelijkheid niet bij de inspectie betrokken. Medio 2020 is nabij gevel 15 een grafkelder herontdekt. Vooraan bij de tappingang zijn aan beide zijden verticale scheuren ontstaan waardoor water kan indringen.</p>

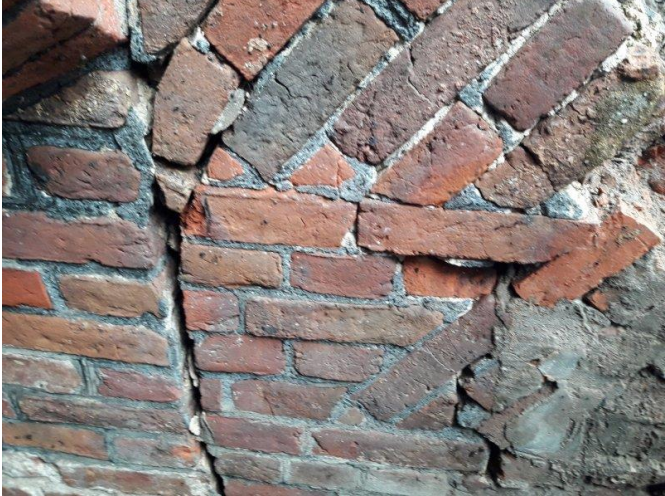
<p>Boven de kelderingang grafkelder zijn diverse stenen weggevallen.</p>

<p>Door ons wordt aangeraden om bovengenoemde gebreken te herstellen.</p>	
<p><u>3.5 Trappen/loopbruggen</u></p>					
<p>Trappen (constructief) Ladders</p>	G	G			<p>Wel dienen de ladders in het torentje vastgezet te worden.</p>
<p>Loopbruggen</p>	G				
<p><u>3.6 Timmerwerk/lijstwerk</u></p>					
<p>Lambrisering Algemene toestand</p>	G				<p>Mede door doortrekkend vocht vanuit de muur zijn enkele panelen losgeraakt. Herstellen wordt aangeraden.</p>
<p><u>3.7 Binnenpleisterwerk en muurschilderingen</u></p>					
<p>3.7.1 Pleisterwerk Algemene toestand</p>	G				<p>Verspreid komen enkele kleinere werkingen voor in het pleisterwerk.</p>

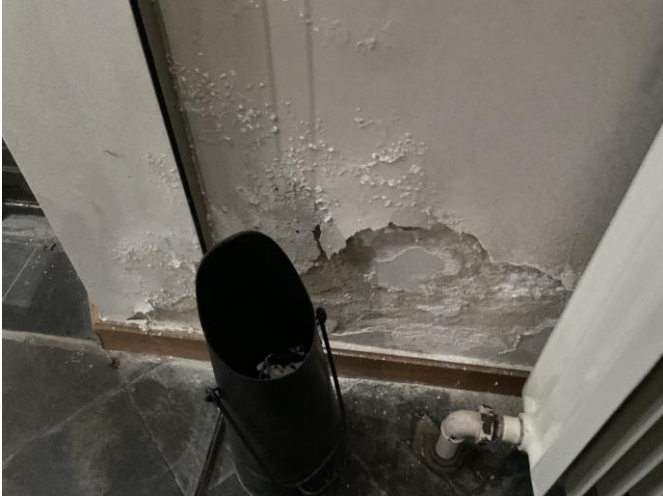
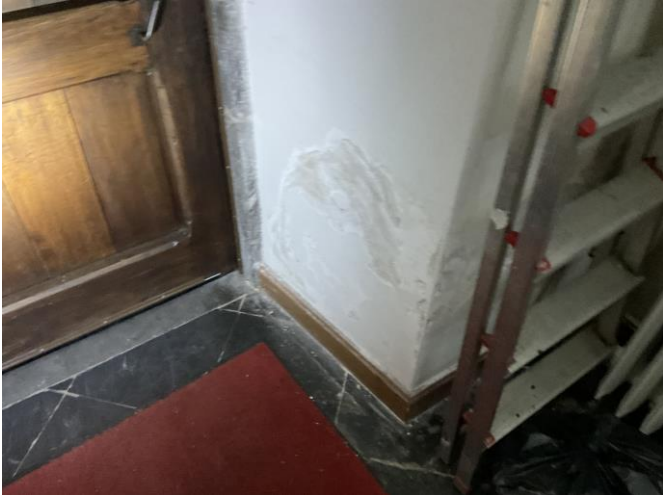
Rubriek	Kwalificatie*			Toelichting	Objectnummer LB0278 Franciscanen kerk Aldenborch Weert
Gevel 1 onderlangs				S	<p>Als gevolg van vocht en zouten is het pleisterwerk losgeraakt en aangetast.</p>

<p>Bij herstel van het voegwerk aan gevel 1 dient, na voldoende droging van deze gevel, onderlangs het pleisterwerk door een vochtregulerend pleistersysteem te worden vervangen.</p>
3.7.3 Muurverfwerk/sauswerk Oostzijde onderlangs				M	<p>Afgebladderd sauswerk. Opnieuw sausen wordt aangeraden.</p>
Gewelven koor				M	<p>Het sauswerk is enigszins bevuild. Opnieuw sausen wordt aangeraden.</p>
Sacristie en Portinulia kapel				S	<p>Het sauswerk is enigszins bevuild. Opnieuw sausen wordt aangeraden.</p>

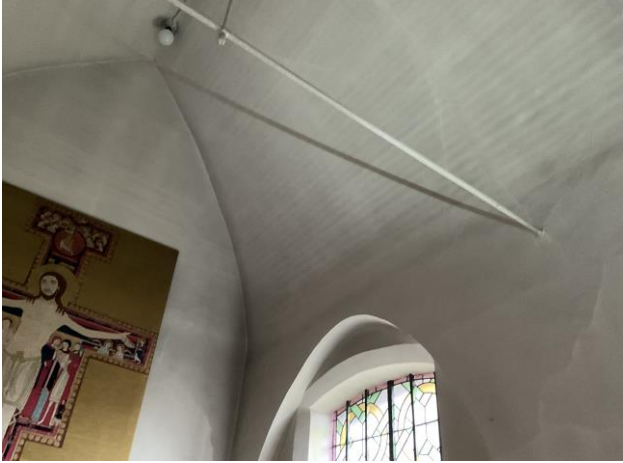
Sauswerk trapopgang oksaal				S	Nagenoeg afgebladderd.
Sauswerk zijbeuk,		R

<p>Oude verflagen verwijderen en opnieuw sausen.</p> <p>Verspreid komt sauswerk voor wat losraakt van de achtergrond en of reeds aan het afbladderen is. Opnieuw sausen wordt aangeraden.</p>
Gevel 1 met name onderlangs				S	<p>Door aangetast pleisterwerk is verfwerk afgebladderd.</p>

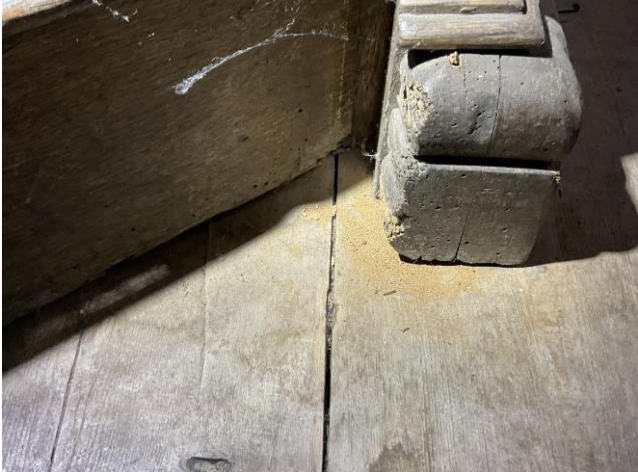
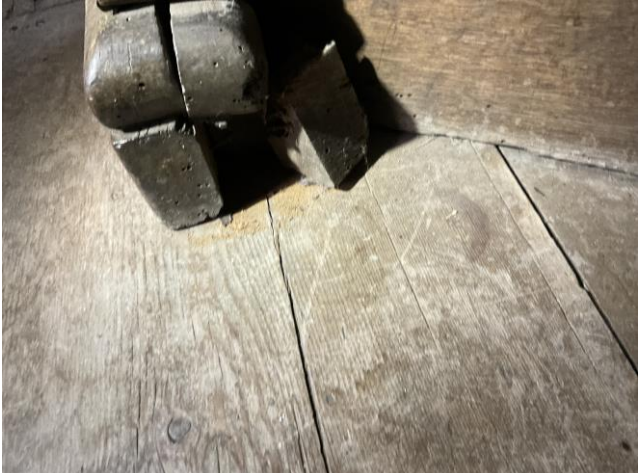
Rubriek	Kwalificatie*			Toelichting	Objectnummer LB0278 Franciscanen kerk Aldenborch Weert
3.8 <u>Betimmeringen, meubilair (aard- en nagelvast)</u>					
Preekstoel	G			Wel is een paneel gescheurd.	
Gevel 20 vlonders en biechtstoelen				<p>S In de vorige rapportage hadden wij al aangegeven dat er actieve aantastingen van houtborende insecten door ons zijn waargenomen. Bij de huidige inspectie zijn er weer diverse actieve aantastingen geconstateerd. Diverse onderdelen zijn door de bonte knaagkever actief aangetast. Het is zeer aannemelijk dat ook de houten draagbalken onder de vlonder zijn aangetast.</p>

Gevel 19 vlonders en biechtstoelen Kast bij gevel 20			M M	<p>Te bestrijden. Plaatselijk lichte aantastingen. Te bestrijden. Onderlangs is de kast door houtborende insecten actief aangetast.</p>	
Banken Biechtstoelen Altaren	G G G
